EBOULEMENTS

Fig. 01 et Fig. 02 : localisation de l'éboulement du 24 juillet 2022

Un éboulement est survenu sur la commune de Haute-Isle (Val d'Oise) le **dimanche 24 juillet 2022 à 12h55**. L'éboulement a eu lieu sur l'éperon rocheux surplombant la Mairie et le 144 route de la Vallée. Cet éperon est connu pour ses boves creusées sur 3 niveaux (site privé appartenant à la propriétaire du 144 route de la vallée).

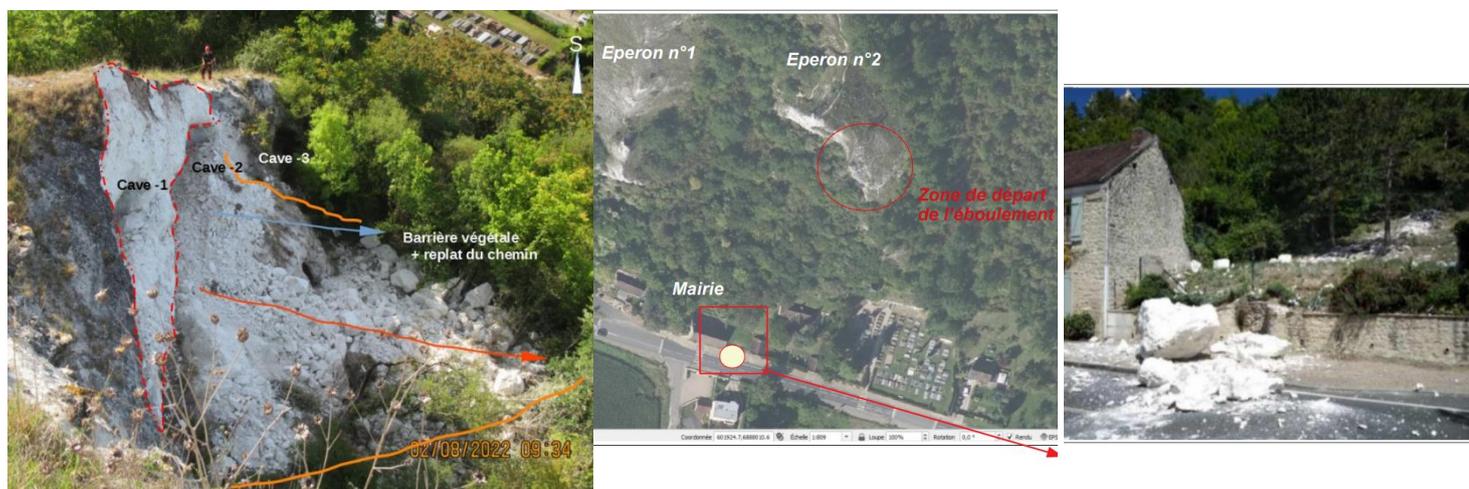
Lors des premières observations des équipes de la gendarmerie et de la SMP (ex-GRIMP) venues sécuriser le périmètre, il a été estimé qu'une **masse de roches d'environ 20 m³ s'est détachée** de la partie orientale de l'éperon crayeux n°2 situé à l'amont de la mairie et de l'église troglodytique (Fig. 1).

Un bloc rocheux de plusieurs tonnes a dévalé le versant en frôlant les murs de la mairie et a atteint la route départementale 913 et ses abords.

Sur le piton rocheux, ainsi qu'un piton voisin à l'Ouest de ce dernier sur le chemin d'accès, de nombreuses zones apparaissaient en surplomb et étaient susceptibles de se décrocher. **Les zones de faiblesse se situaient en particulier à l'endroit d'anciennes cavités anthropiques creusées en sommet de falaise.**
